Paciente masculino de 70 años con implante de CDI que presentó choques ¿inapropiados? - 2019

Masculino de 70 años, antecedentes de HTA, reemplazo de válvula mitral hace 5 años, anticoagulado, cardiopatía dilatada con función sistólica con deterioro moderado. Se le implantó hace 2 años un ICD VVI debido a presentar una TV sincopal recurrente. Luego del implante nunca se hizo controles del ICD pero tampoco experimentó choques, hasta ahora....

En la última semana en el lapso de 3 dias experimentó aprox 18 choques, que luego de la interrogación del dispositivo impresionan inapropiados (ustedes opinarán)

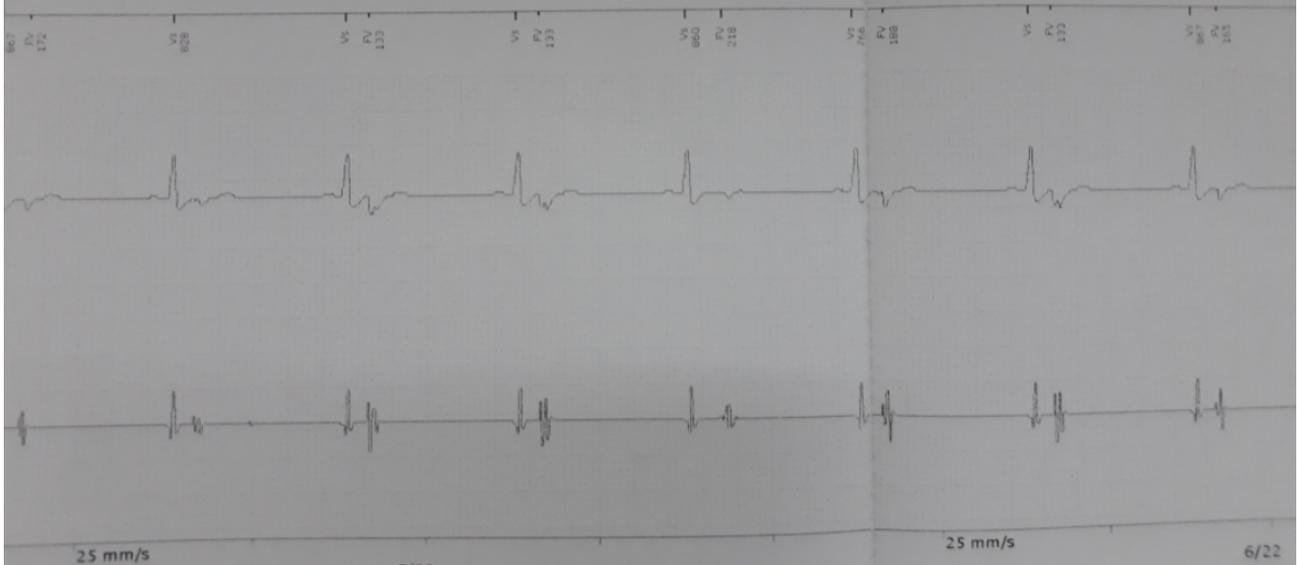
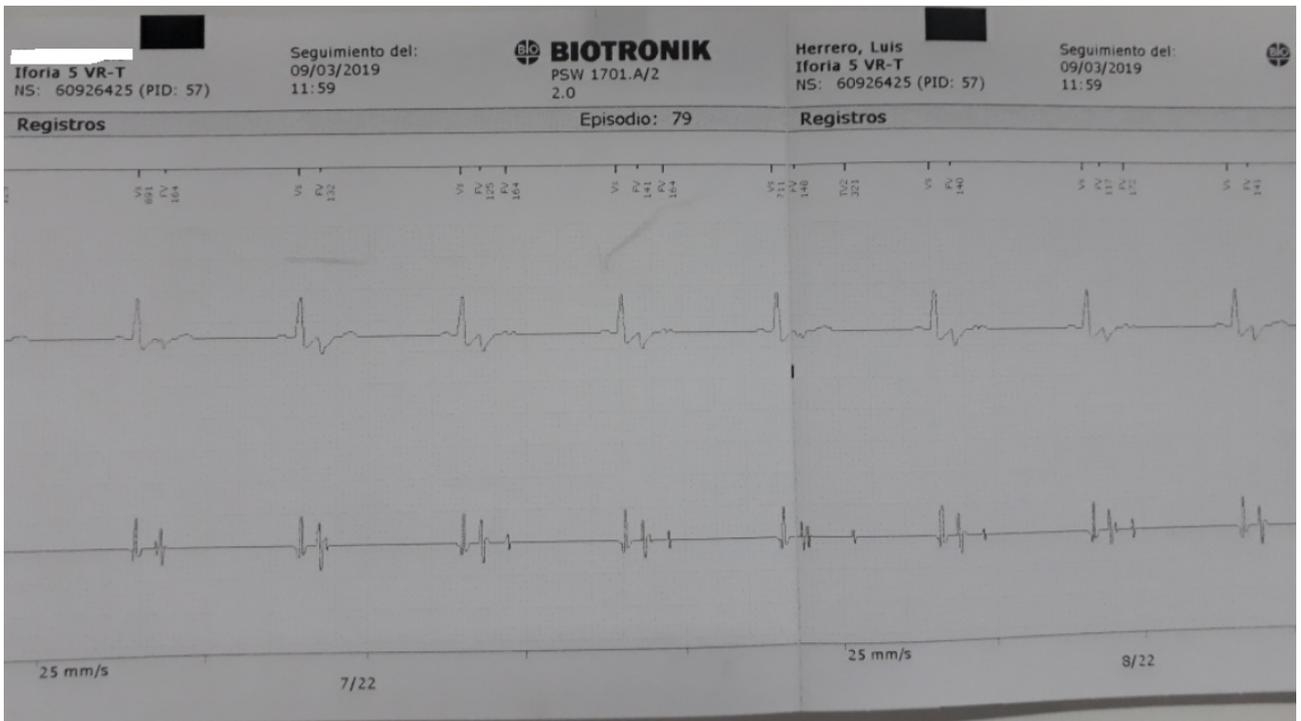
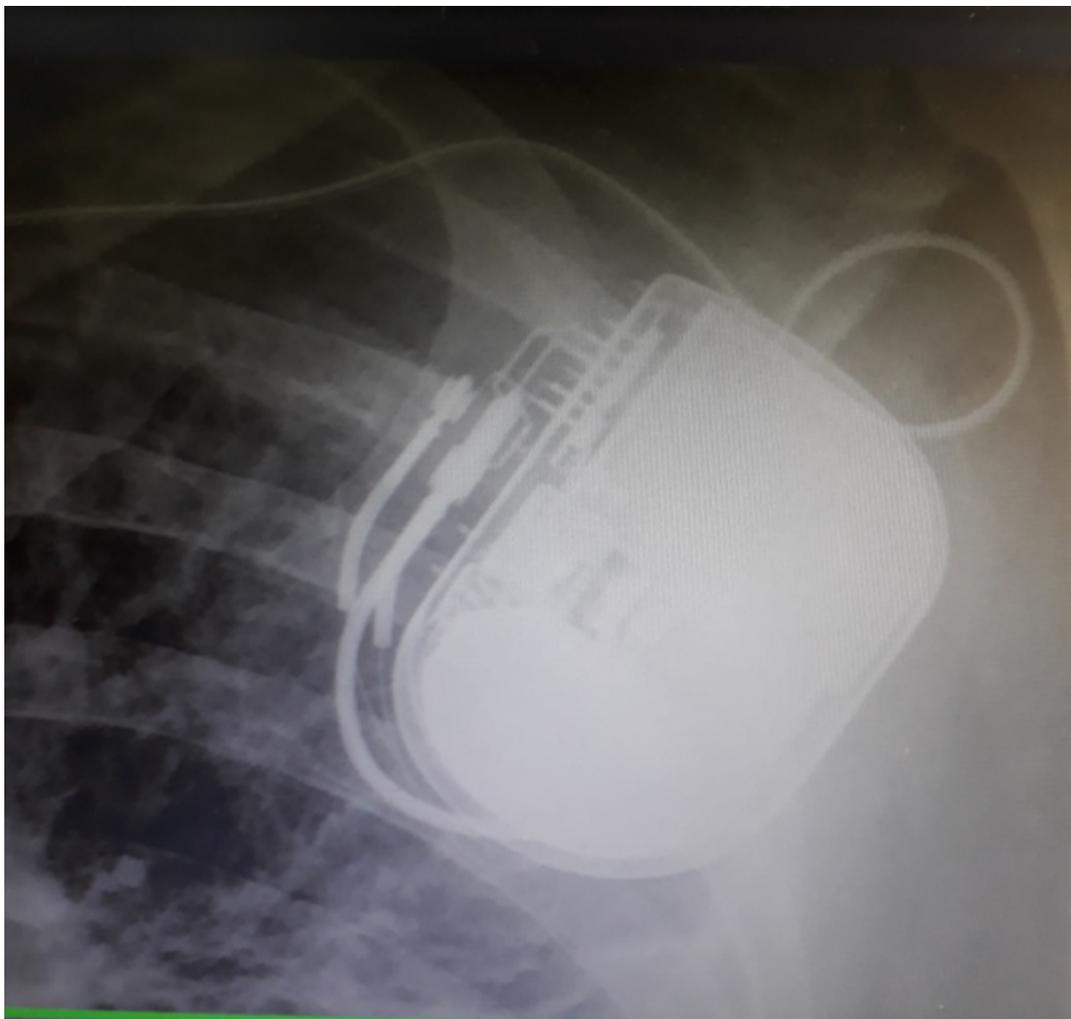
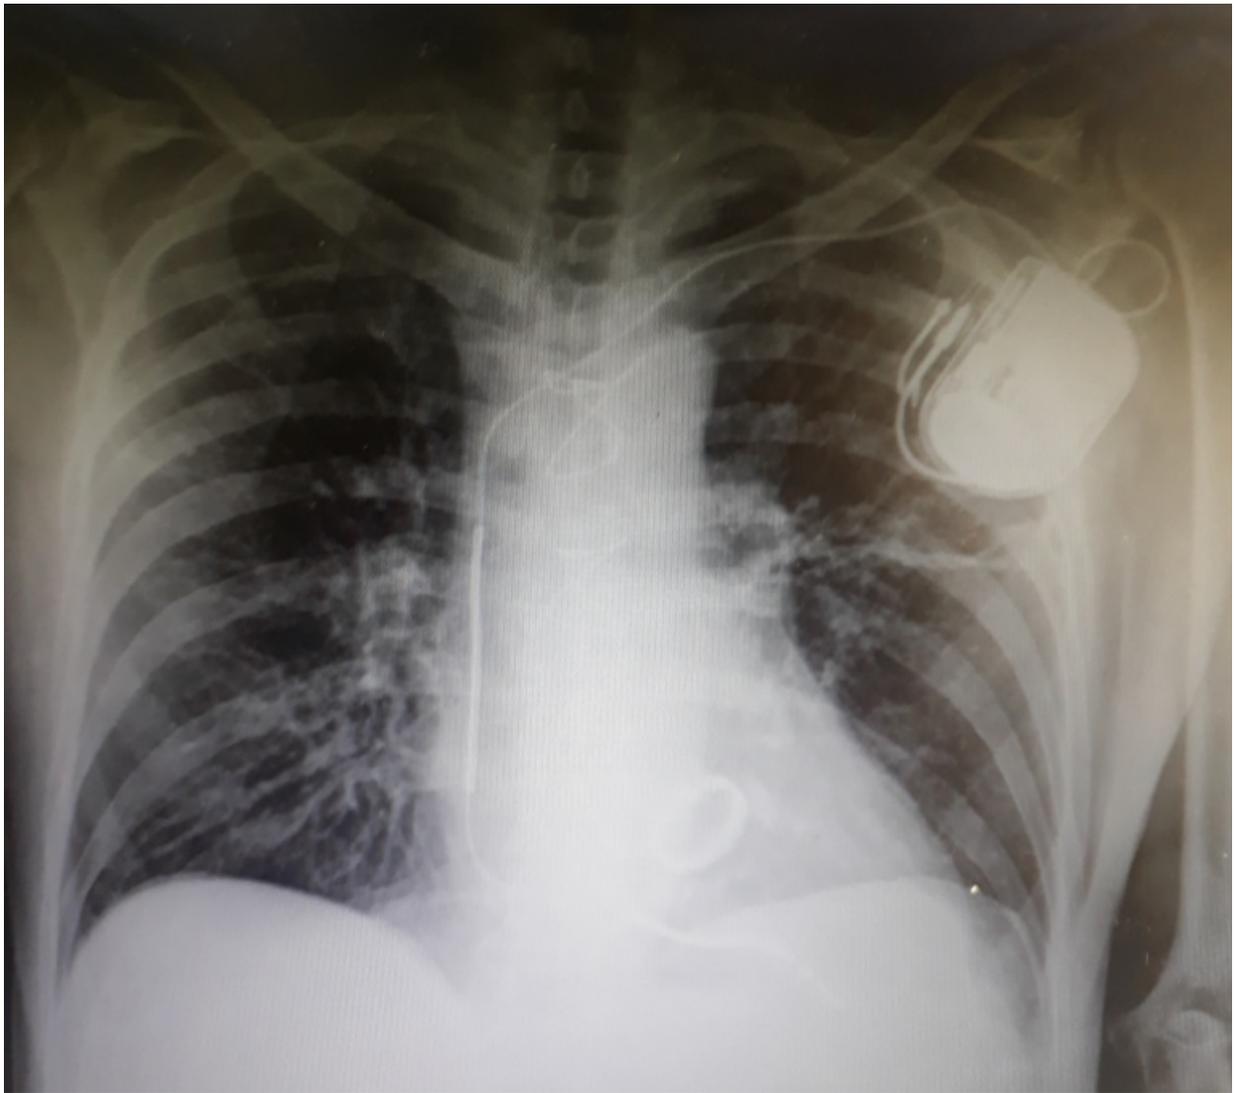
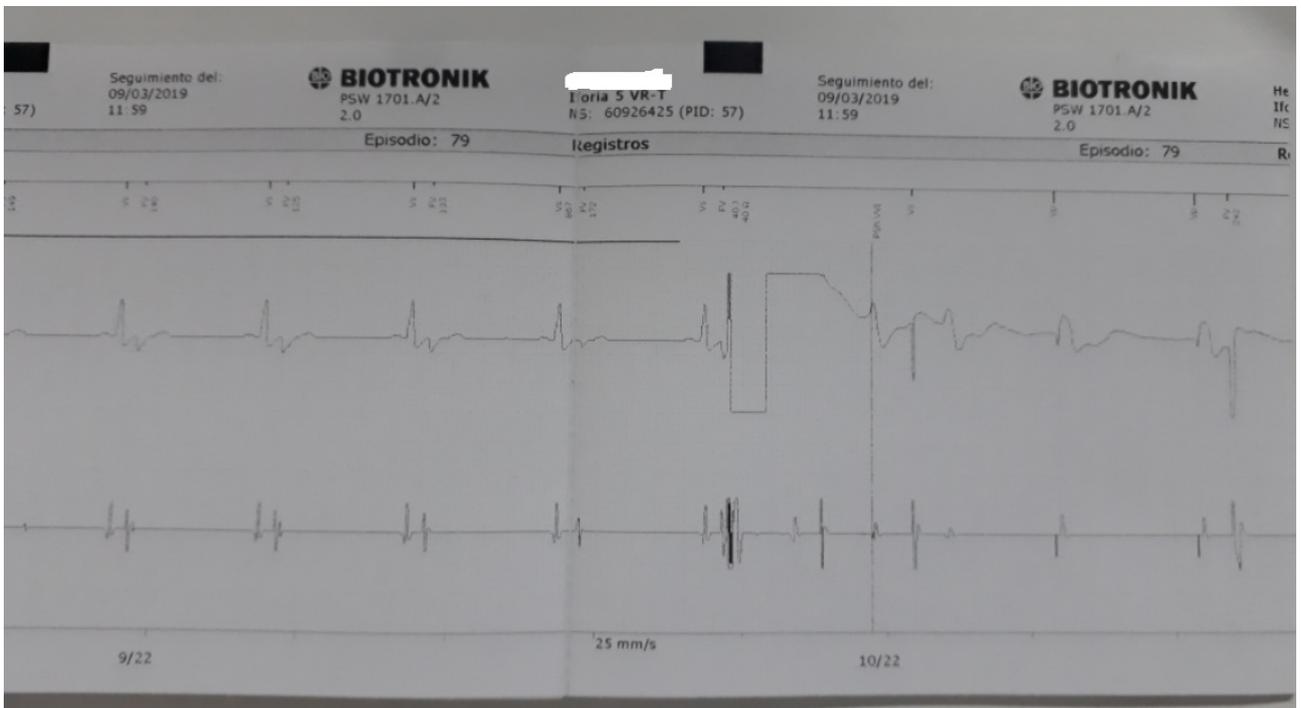
Observo sobredetección de la onda T, en algunos casos doble sobredetección. Como en los ICDs el conteo de intervalos en zona de FV no exige que sean consecutivos (en TV sí), el dispositivo envía el choque una vez alcanzado el número de intervalos en zonda de FV.

Y peor, cae sobre la T de un latido sinusal, en vista que el choque es no sincronizado. Las soluciones para este problema son:

Claramente tiene choques inapropiados por sobresensado.

A veces el sobresensado puede ser de la onda T, o de la onda R si tiene QRS muy ancho, o doble sensado de la T.

- Corregir factores que pueden alterar la polaridad y morfología de la onda T (potasio, isquemia. Fármacos)
- Emplear algoritmos para este problema específico; en Biotronik, es el "Automatic sensitivity control"
- Cambiar de sitio el electrodo (muy invasivo y poco efectivo)

Hasta acá se podría solucionar con programación o eventualmente cambiando el generador por uno que tuviera Decay Delay (SJM).

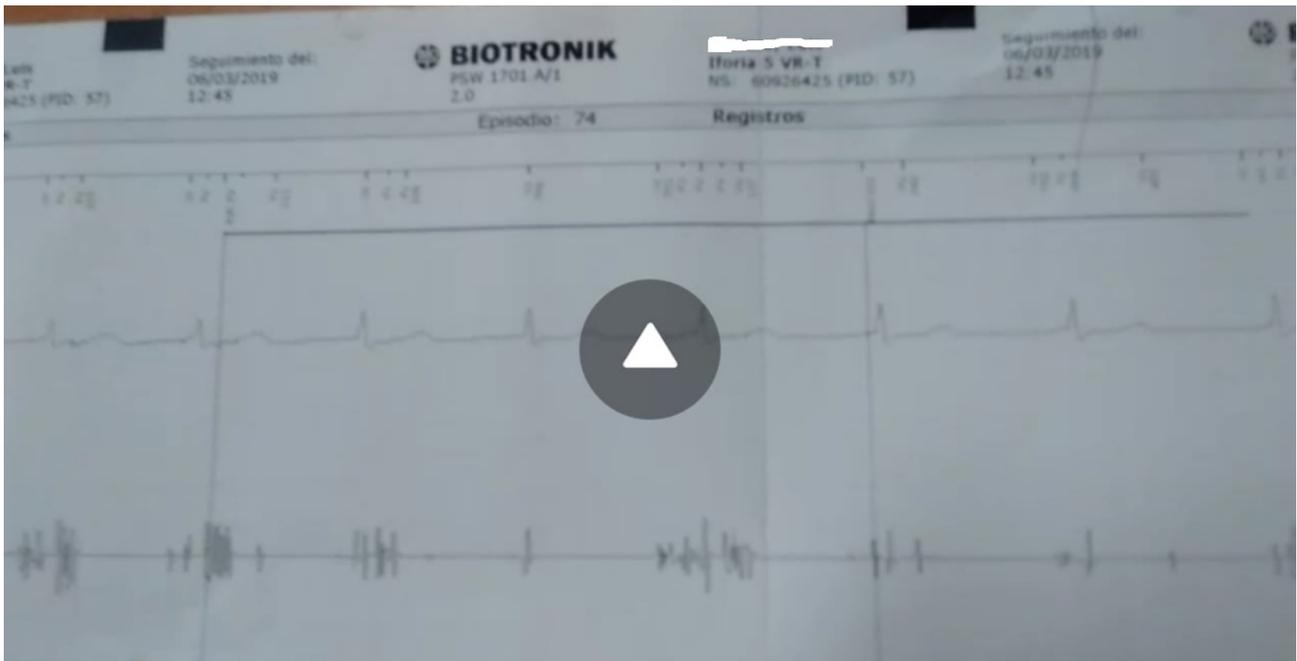
Gracias Oswaldo, me faltó enviar este registro, disculpas que no se ve nada claro, pero tiene ruido también sobre el QRS y el ST.
saludos

Ruido canal ventricular defecto. catéter más choques espúreos. Cambio de catéter

El ruido en el canal ventricular cambia todo. No hay otra solución de sacar el electrodo y poner uno nuevo.

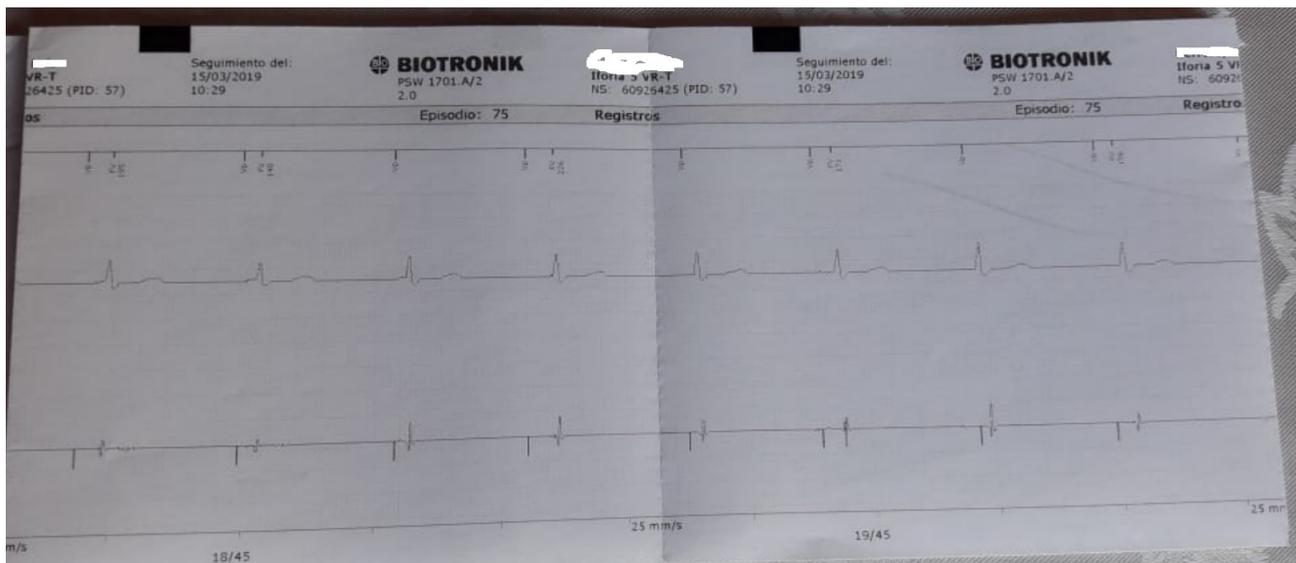
Les mando foto del último control ambulatorio donde persisten los problemas de sensado (estando las demás mediciones correctas) por lo que se optó por pedir nuevo cable + CDI (el CDI esta al 50% de batería, es opinable..) lo que hace "ruido" es que no se pudo encontrar la causa del mal sensado.

En general, la causa del ruido es un defecto en el aislante. Puede ser microscópica y no dar cambios en la impedancia. Muy común en algunos [tipos de](#) cateter CVI.

Es muy llamativo que sea el complejo QRS el causante de la sobredetección (bajo la nueva programación) y el tiempo E-QRS es variable (latencia); ambos hallazgos sugieren disfunción del electrodo.

He tenido un caso de similares características. Y correspondió a laceración (fisura) del electrodo. En la impedancia nunca tuve alteraciones detectables..y esto puede deberse a los mínimos movimientos del cable que permiten una fuga de la integridad del circuito

Gracias Oswaldo, Daniel O, Daniel B por sus aportes. Les cuento que con bastante escepticismo hicimos algunos cambios en la detección: activar algoritmo de sobresensado de T, prolongar periodos de detección, aumentar temerariamente el umbral de sensado de FV.
