# **Paciente femenina de 62 años con implante de MP DDD en año 2000 y recambio en 2013**

Dr. Fernando Malpica Cervantes

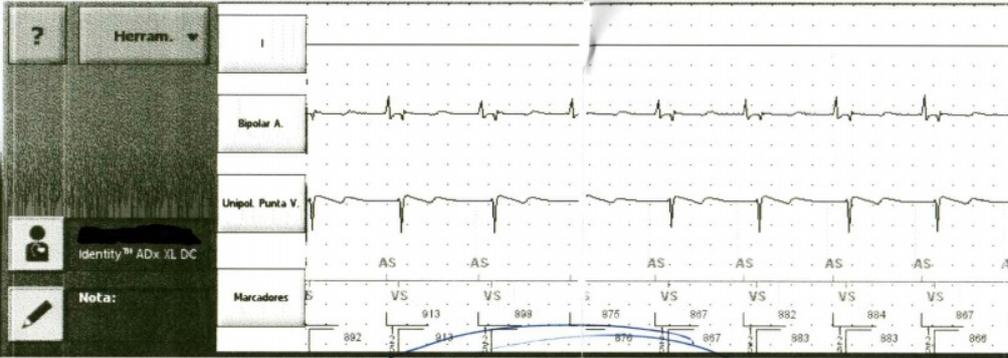
Fecha: Mayo 2019

Batería: 2,71 V  
Longevidad: 0,25 - 0,50 año  
IRE (2.5 V)

Aurícula	Ventrículo
Captura	Hoy: 0,50 V 17 Dic 2015: 1,25 V	Hoy: 1,25 V 15 Nov 2018: 1,00 V
Detección	Hoy: 1,6-2,2 mV 17 Dic 2015: 1,0-1,8 mV	Hoy: 3,0-4,4 mV 15 Nov 2018: 2,9-3,9 mV
Impedancia del cable	Hoy: 1287 Ω Última sesión: 1068 Ω	Hoy: 571 Ω Última sesión: 549 Ω

3. En los EGM de las imágenes resumen tanto de mayo como de agosto, se aprecia que el canal auricular tiene sensado de campo lejano (ya sea con configuración unipolar o bipolar), pero el canal ventricular no muestra sensado de campo lejano, a pesar de estar monopolar, ni con AS ni con AP.

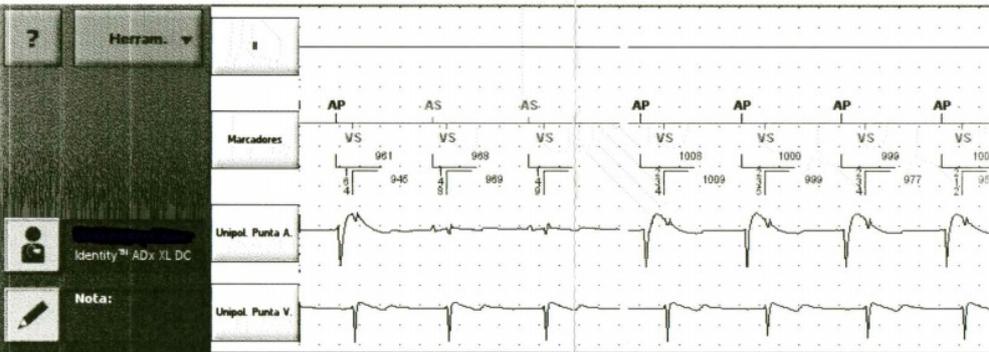
Fecha: Ago 2019

**Batería: 2,68 V**  
Longevidad: 0,25 - 1,50 año  
IRE (2,5 V)

Aurícula	Ventriculo
<b>Captura</b>	<b>Realizar Prueba</b> Última sesión: 0,50 V	<b>Realizar Prueba</b> Última sesión: 1,25 V
<b>Detección</b>	<b>Realizar Prueba</b> Última sesión: 1,6 - 2,2 mV	<b>Realizar Prueba</b> Última sesión: 3,0 - 4,4 mV
<b>Impedancia del cable</b>	Hoy: <b>1120 Ω</b> Última sesión: 1287 Ω	Hoy: <b>532 Ω</b> Última sesión: 570 Ω

8. En los registros de la imagen 2, se aprecian artefactos de alta frecuencia no cíclicos que afectan de forma simultánea a ambos canales (auricular y ventricular), siendo más evidentes en el canal auricular y que se registran inapropiadamente en el canal ventricular (por lo cual no se detectan en el canal auricular al caer dentro de períodos de cegado fisiológico posterior al sensado de eventos ventriculares).

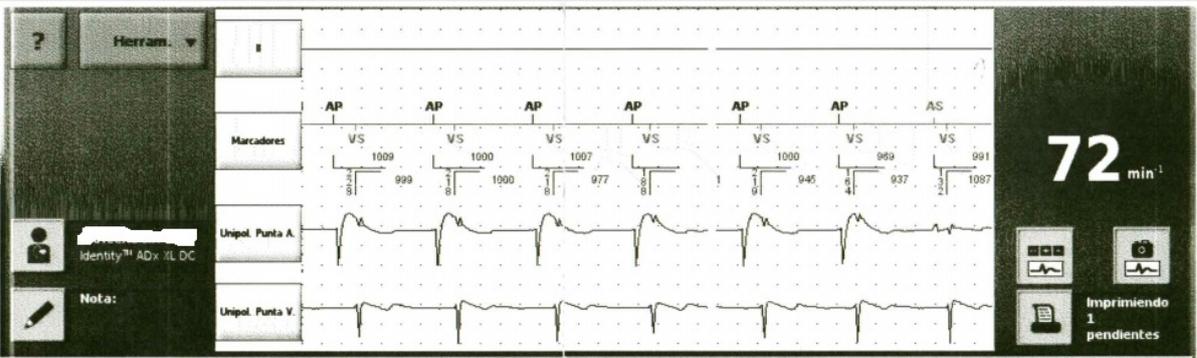
**Resumen CAM**

5. Los umbrales e impedancias de los cables de ambas cavidades se encuentran dentro de rango.
6. En el RESUMEN CAM, se muestran valores registrados de frecuencias auriculares extrafisiológicas de hasta 480lpm, que pudieran corresponder con episodios de FA o con IEM (interferencia electromagnética).

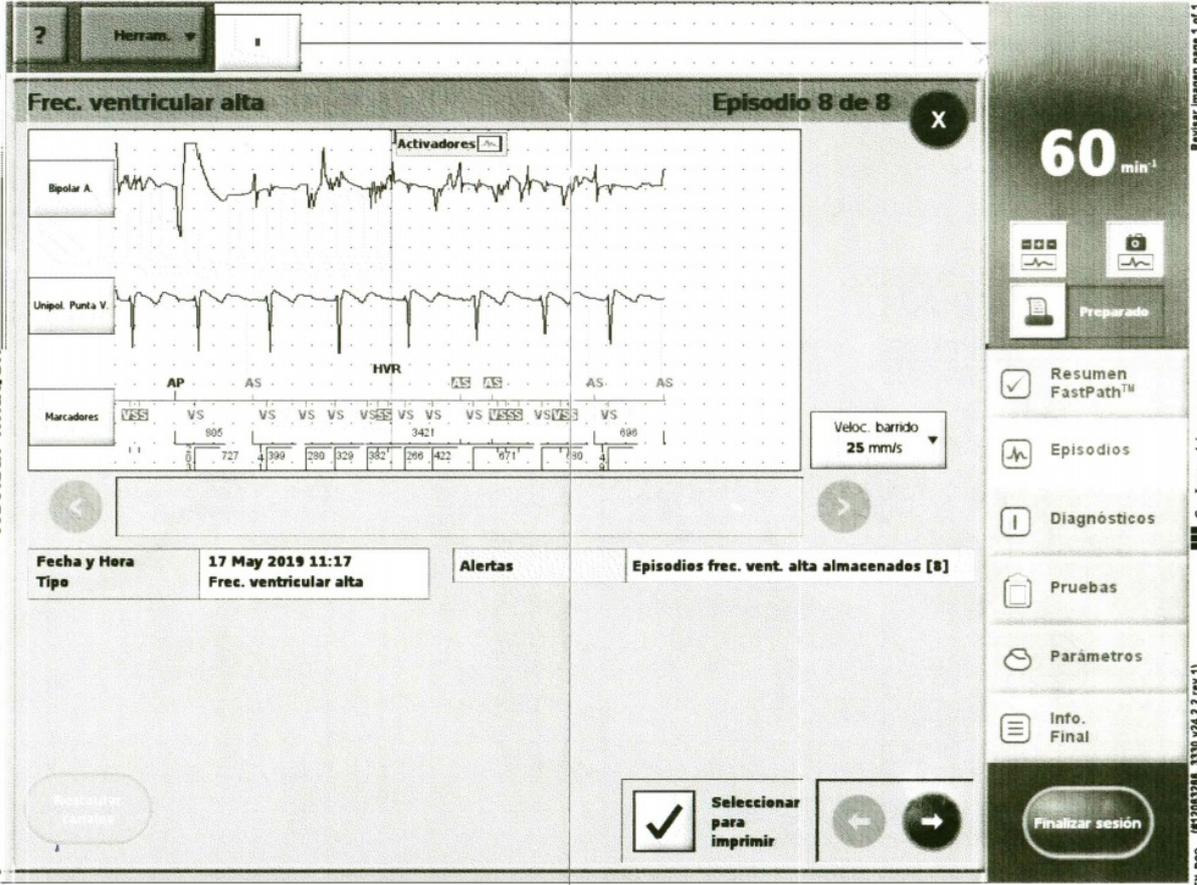
Fecha y Hora: 17 May 2019 11:17  
Tipo: Frec. ventricular alta

Alertas: Episodios frec. vent. alta almacenados [8]

7. En la imagen 5, se ven artefactos en el canal auricular, que poco alteran el EGM del canal ventricular, pero que sin embargo son detectados inapropiadamente por el dispositivo como eventos ventriculares (lo cual no se vería en caso de una fractura única del cable auricular).

11.Sugerencias: a) realizar una nueva interrogación, pidiendo a la paciente que realice presión con sus miembros superiores o que se apoye en su bastón como habitualmente realiza, en búsqueda de reproducir el trazo en el EGM, b) Si los síntomas son frecuentes, para estudiar más las palpitations, colocar un holter con especial énfasis en la anotación adecuada de síntomas por parte de la paciente. c) realización de Rx de tórax y eco de rutina, d) según esos datos, definir si se hace un cambio de generador, o de todo el sistema.
