# **Paciente masculino de 56 años con MCD e implante de CDI VVI – 2019**

Les adjunto el caso de un paciente masculino de 56 años, miocardiopatía dilatada no isquémica, FE=0,25, fibrilación atrial crónica, anticoagulado, bien medicado. Desfibrilador VVI por prevención primaria hace 4 años

Hizo un esfuerzo físico desacostumbrado y recibió 2 choques del dispositivo, sintomático por disnea. ¿Apropiados o inapropiados?

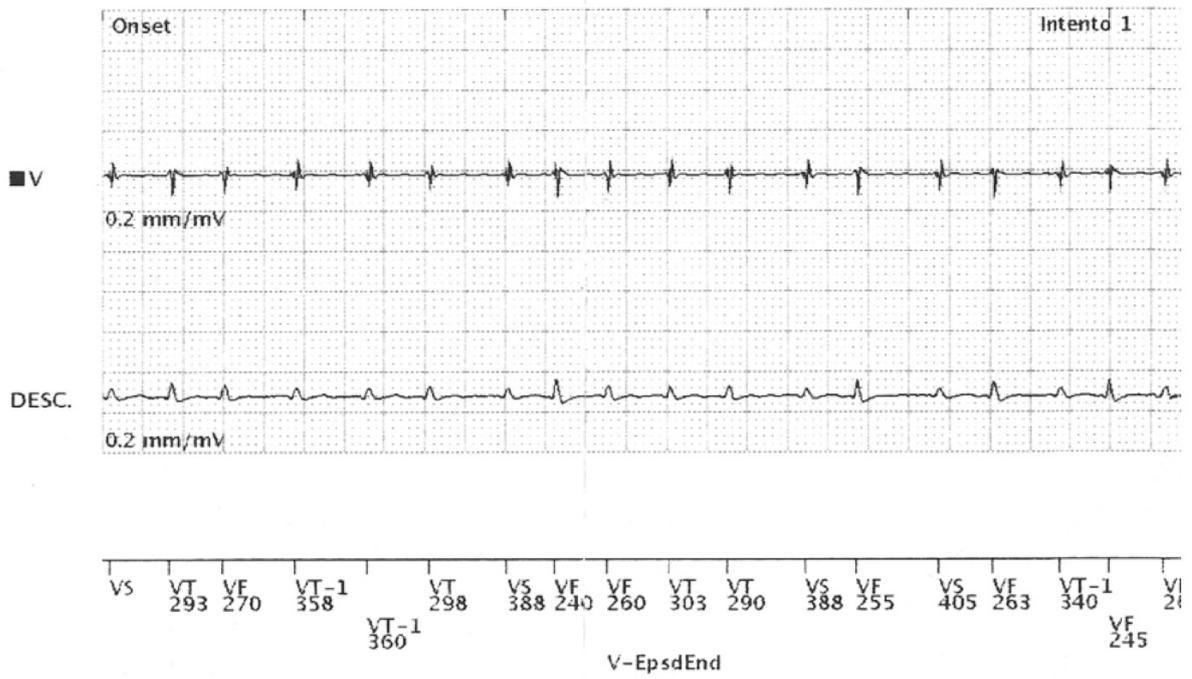
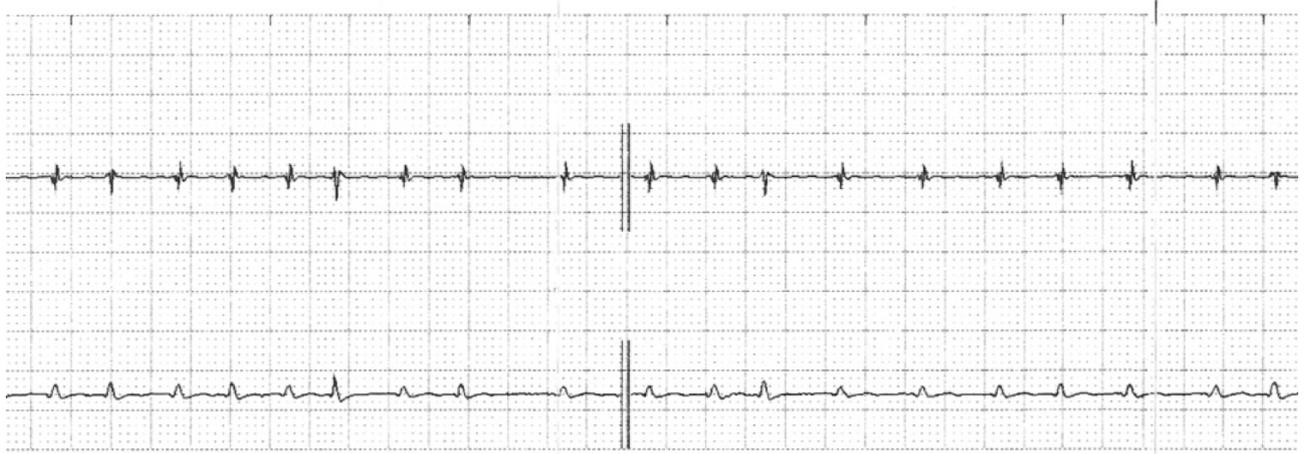
# Inicio del episodio almacenado:

F 60  
VT 313 VT 280 VT-1 338 VF 273 VT 283 VF 230 VT-1 353 VT 285 VS 515 VS VT-1 330 VF 240 VS 393 VS 408 VS 388 VT 315 VT-1 345 VS 428 VT 29

Se confirma Dx de FV, se administra "ATP durante la carga" (Chrg)

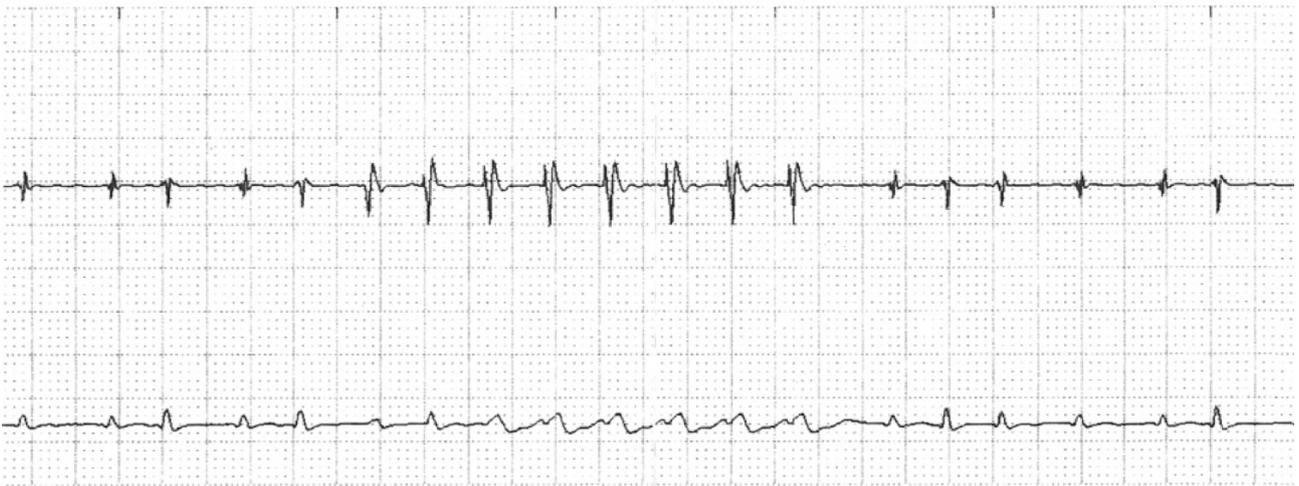
VF 268 VS 405 VF 250 VT-1 348 VP 278 -- VF 273 VF 245 VT-1 355 VS 390 VF 253  
VF 270  
V-Dur RID+ Chrg  
V-Dur RID+  
V-Detect

RID+: "Rhythm ID", + indica Dx de Taquicardia supraventricular

Primer choque 41 J, se induce un ritmo regular, distinto al previo

El primer choque es inapropiado e induce un ritmo rápido, cuya morfología es similar al ritmo de base (a pesar de la variación previa), lo que haría pensar que el choque organizó la reentrada en el atrio, convirtiendo la FA en una taquicardia atrial, frecuencia cercana a 200 lpm

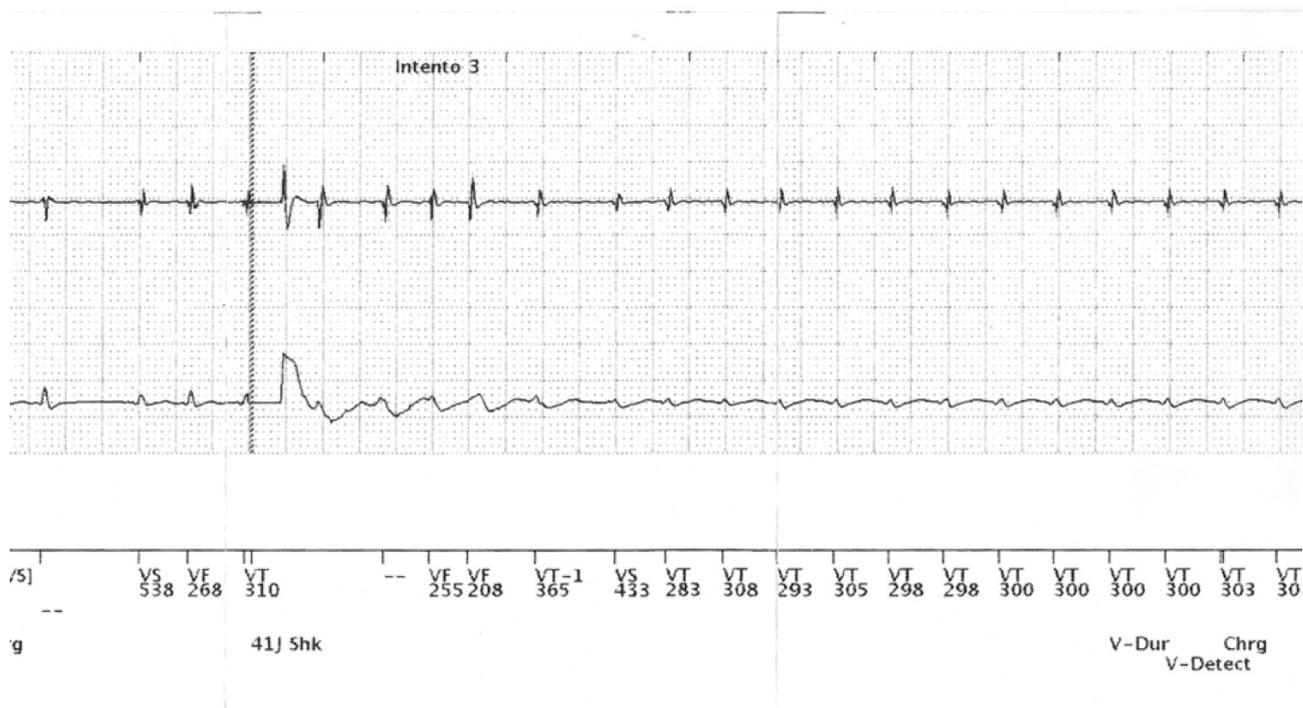
V-dur: indica el momento en que calcula el ciclo de los 10 últimos intervalos

Segundo choque 41 J, se Dx TV-1, se revierte la arritmia

Sin embargo, esta frecuencia y el hecho que después del segundo choque aparezca nuevamente FA, sugieren que lo que indujo el primer choque fue una TV (PROARRITMIA), adecuadamente revertida
